## Introduction Générale

Nous nous sommes intéressés à 11 ouvrages métalliques de la wilaya de Tlemcen, qui sont :

Dans le chapitre II, un relevé pathologique de chaque structure visité dans la région de Tlemcen a été réalisé en récoltant un maximum d'informations.

Dans le chapitre III, la structure métallique de la salle de sport Kara Zaitri Réda à Imama a été étudiée pour vérifier sa stabilité actuelle aux états limites de service.

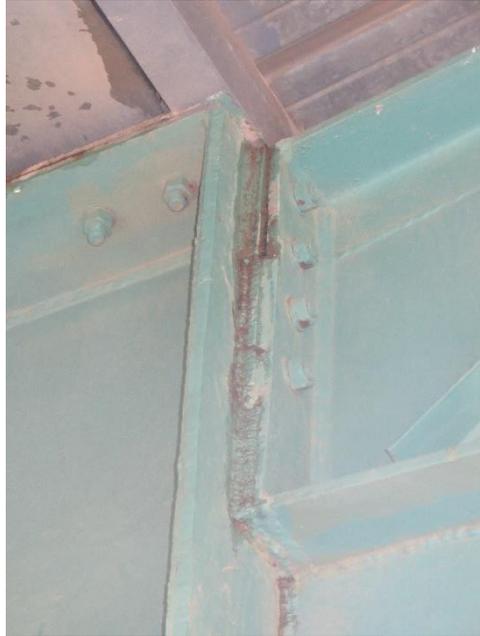
- Fuite et écoulement d'eau au niveau de l'assemblage poteau-poutre à cause d'une mauvaise étanchéité entre le chéneau et la toiture entraînant de la corrosion (**Figure II.7**).

**Figure II. 7:** Ecoulement d'eau sur l'assemblage

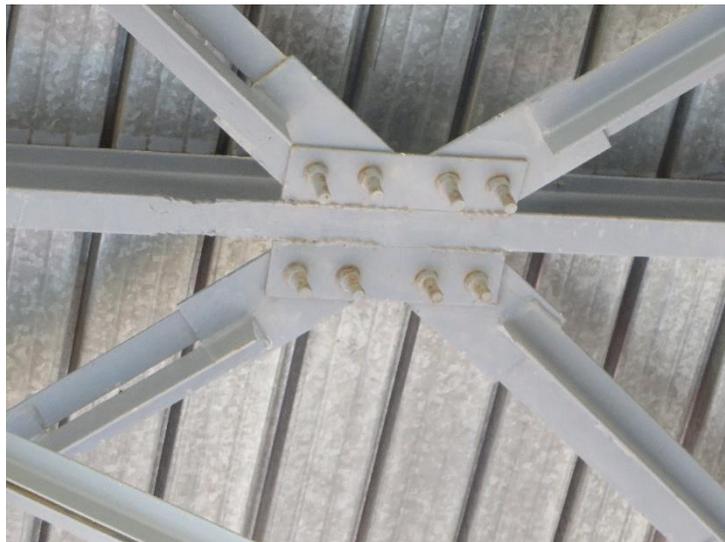
- Début de corrosion au niveau des boulons de contreventement malgré la peinture récente de ce système (**Figure II.8**).

**Figure II. 8:** Corrosion sur les boulons du contreventement horizontal

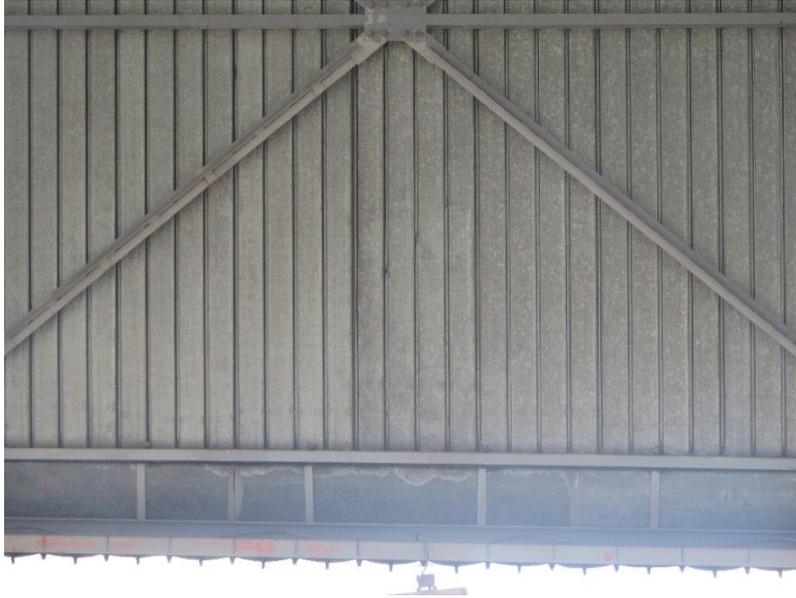
- Les diagonales des contreventements sont en forme T mais chaque diagonal et différent de l'autre (**Figure II.9**).

**Figure II. 9:** Les diagonales de contreventement horizontal

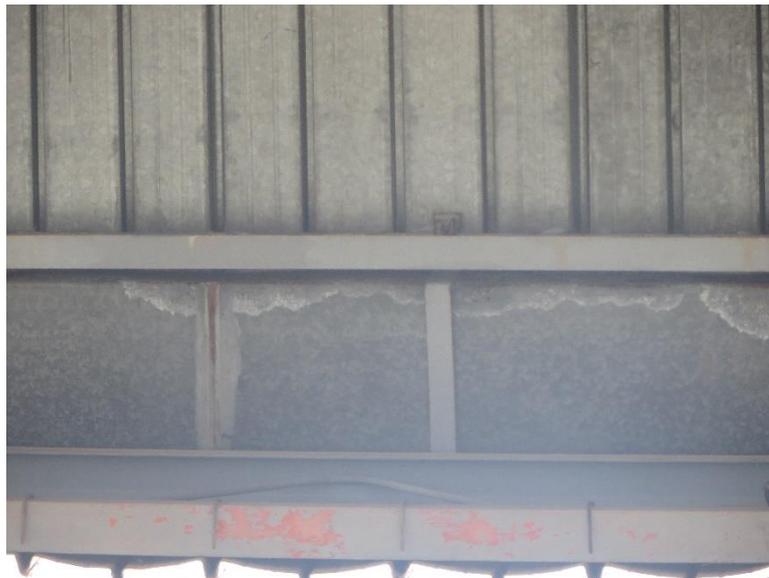
- Des altérations et une corrosion entre le chéneau et la toiture. Cela confirme qu'il y a un passage d'eau entre eux.

**Figure II. 10:** Chéneau métallique

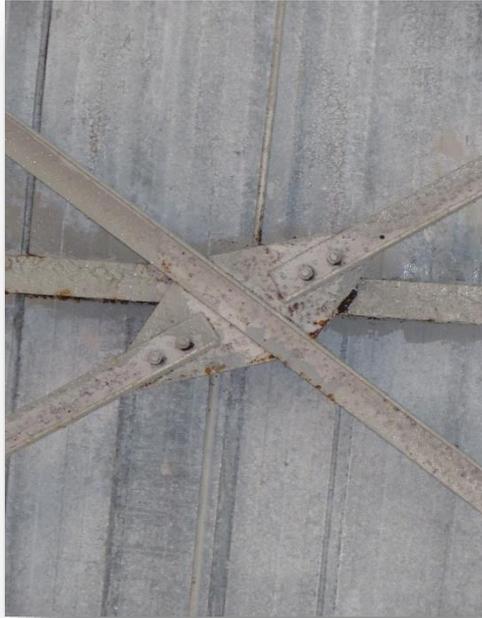
- La corrosion des éléments métalliques et des boulons d'assemblages (**Figure II.12** et **Figure II.13**) à cause de la vapeur d'eau et l'humidité venant de l'eau de la piscine qui contient du chlore et aussi parce que le système d'aération ne fonctionne pas.

**Figure II. 12:** Corrosion sur les éléments métallique de la toiture

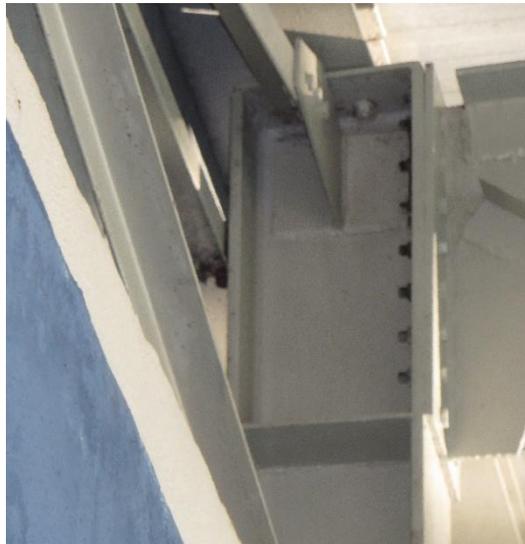
**Figure II. 13:** Corrosion des boulons d'assemblages

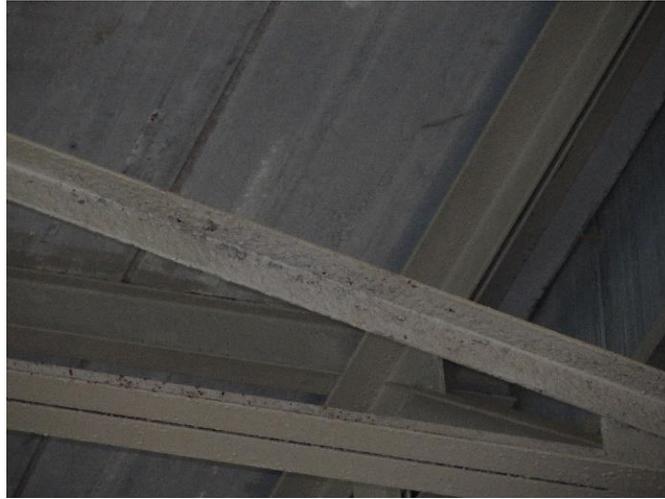
- Une rugosité de la surface sur les éléments métallique parce que ils ont fait un mauvais brossage et nettoyage avant le revêtement de peinture (**Figure II.14**).

**Figure II. 14:** Rugosité d'élément de la toiture

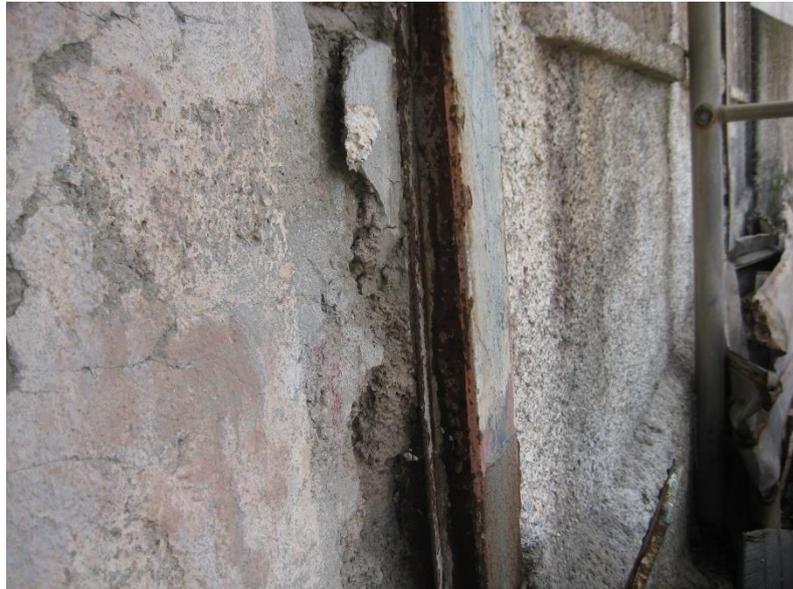
- Corrosion des poteaux parce que la région est située au bord de la mer et le taux de l'humidité est élevé (**Figure II.16**).

**Figure II. 16 :** Corrosion de poteaux métallique

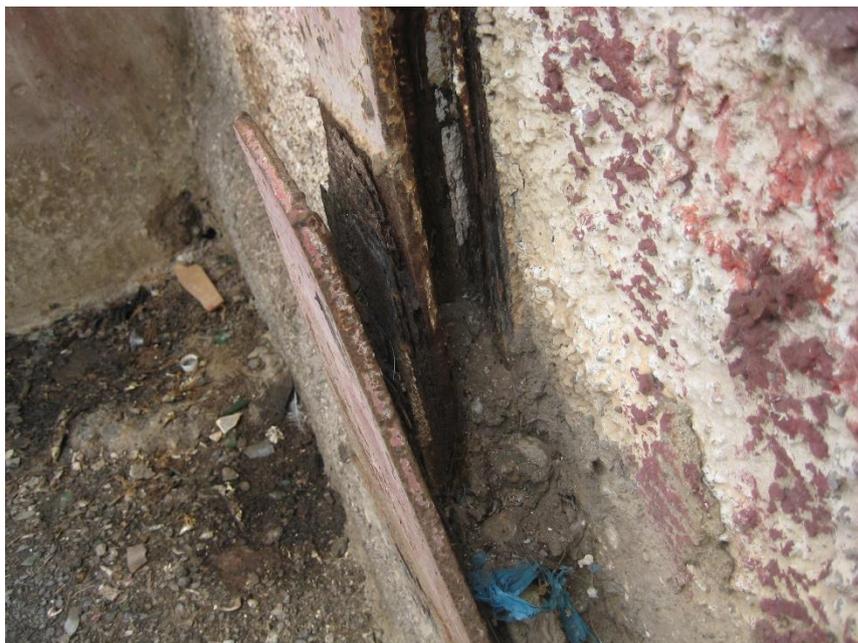
- Décollage du raidisseur de poteau et la disparition de la soudure entre eux à cause de la corrosion profonde (**Figure II.17**).

**Figure II. 17 :** Décollage du raidisseur

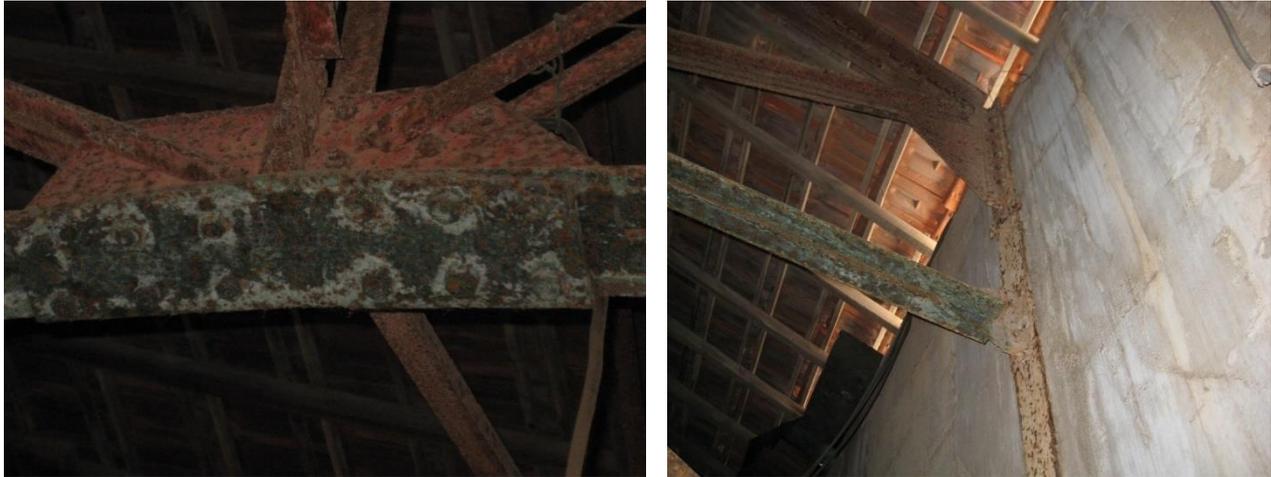
- Élément inférieur de la poutre est trop corrodé que les autres éléments. On remarque une altération de l'acier en couleur verte à cause du taux d'oxydation de l'acier qui est élevé. (**Figure II.18**).

**Figure II. 18:** Eléments inférieurs de la poutre en corrosion

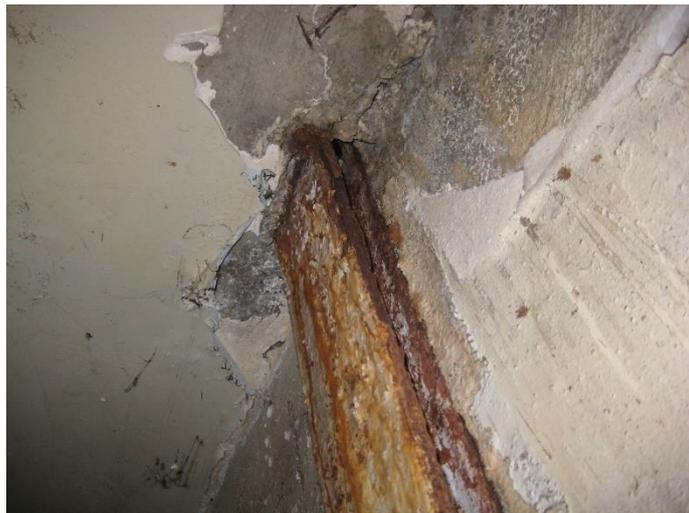
- Corrosion du poteau à l'intérieur à cause de l'humidité. Le béton est un matériau poreux qui alimente et accélère la corrosion (**Figure II.19**).

**Figure II. 19:** Corrosion du poteau d'intérieur.

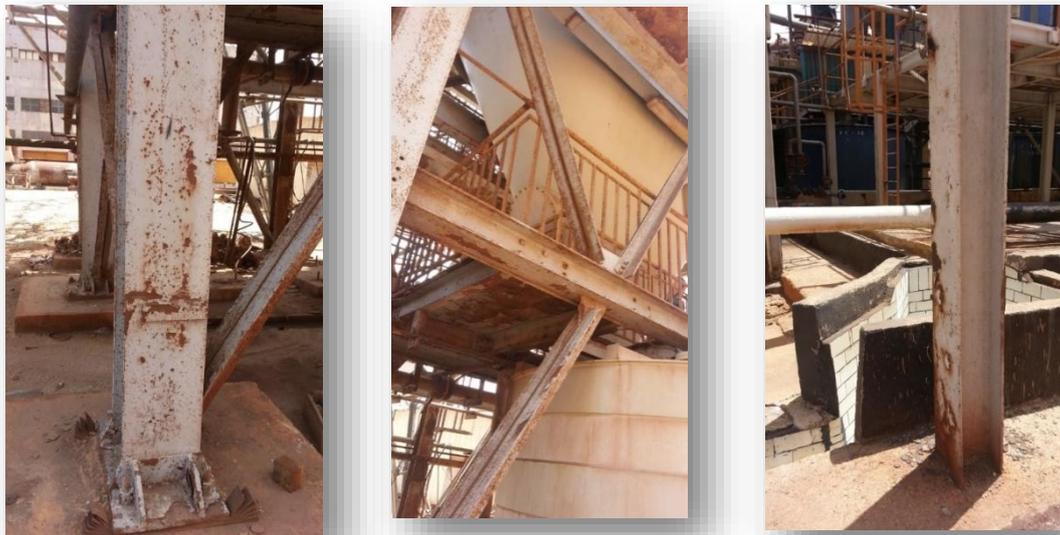
- L'usine est complètement endommagé par la corrosion sur toute les éléments puisqu'il y a absence totale de l'entretien (**Figure II.21**).

Figure II. 21 : Les attaques de la corrosion sur les éléments porteures

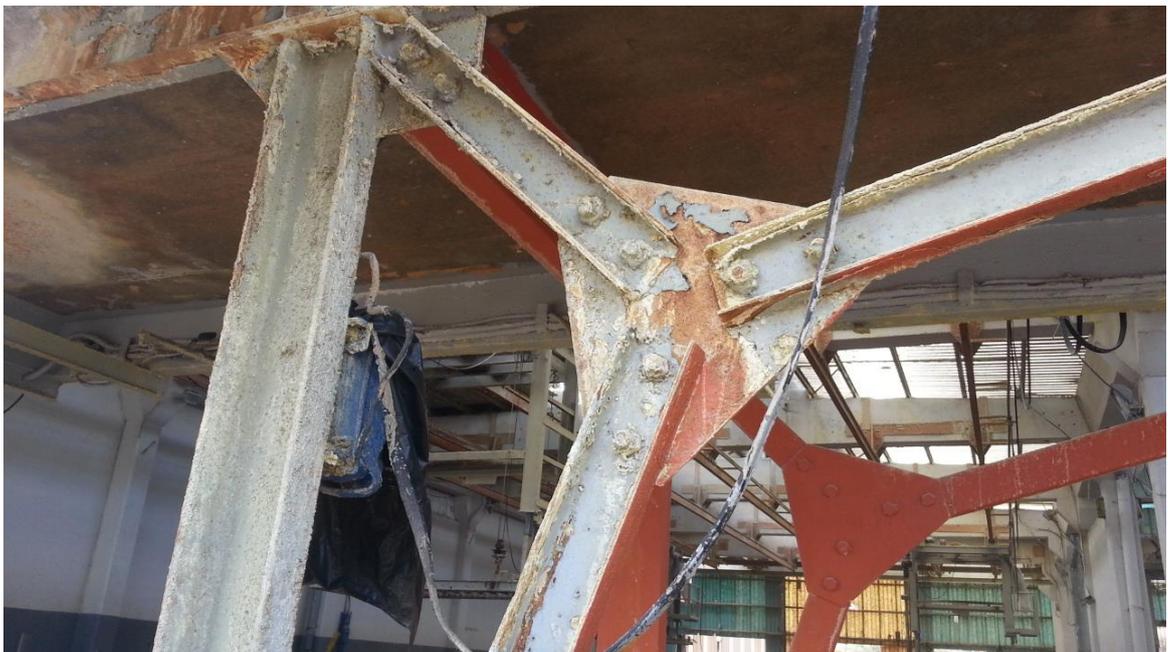
- L'électrolyse du zinc au niveau de l'usine (Figure II.22) permet la corrosion rapide des éléments en acier parce que le processus de l'électrolyse libère de l'acide sulfurique (aqueux + gaz) en vapeur comme montre la formule suivante :

**Figure II. 23 :** Corrosion des éléments dûe à l'électrolyse du zinc

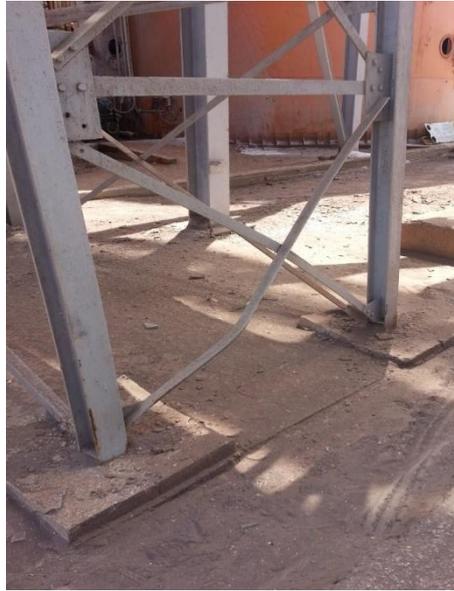
- La disparition (**Figure II.25**) et la déformation (**Figure II.24**) des éléments structuraux mais comme la structure est surdimensionnée, elle permet encore la stabilité apparente de la structure.

**Figure II. 24** : Déformation du contreventement

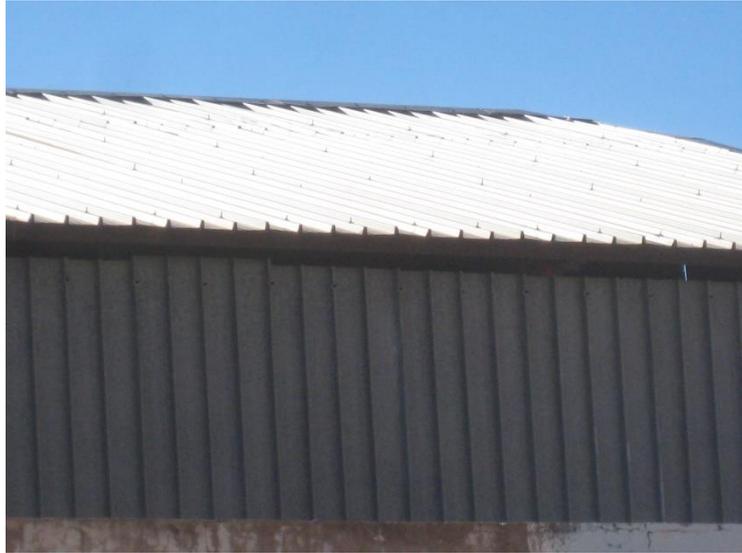
**Figure II. 30** : Manque de bardage latéral

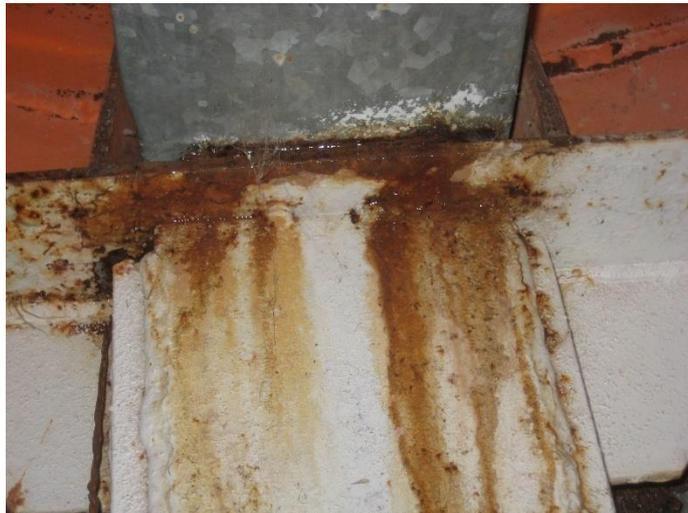
- Mauvaise étanchéité de chéneau qui se trouve entre les deux versants de la structure qui aboutit à une corrosion d'acier du poteau (**Figure II.31**).

**Figure II. 31** : Mauvaise étanchéité du chéneau

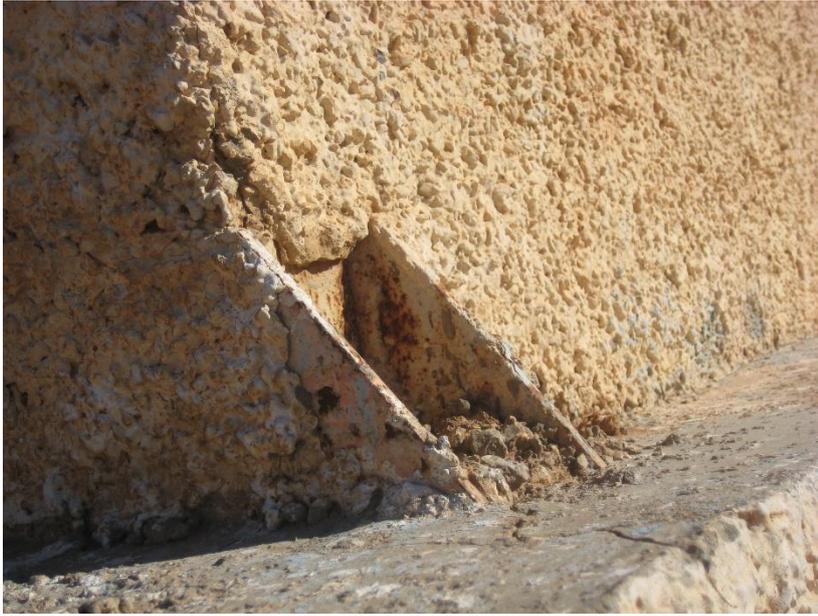
- Corrosion du raidisseur de poteau dû à l'influence des fuites d'eau pluviale venant du chéneau défectueux (**Figure II.32**).

**Figure II. 32** : Corrosion du raidisseur de poteau

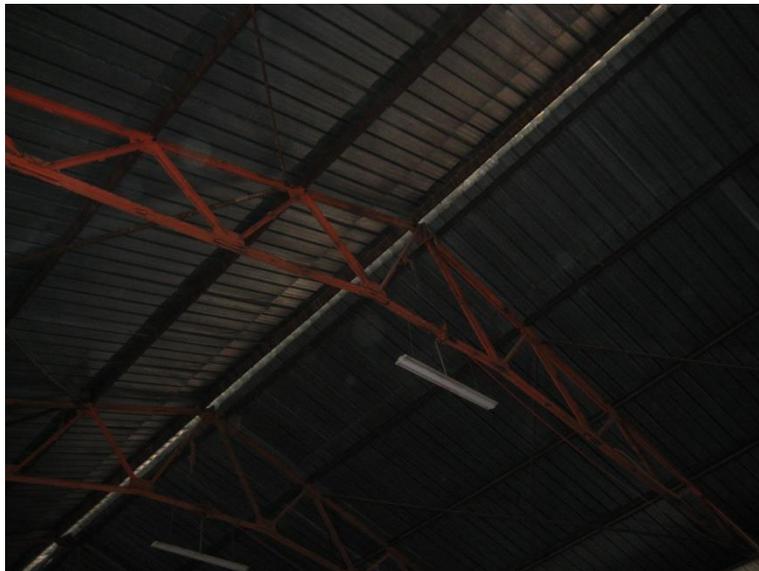
- Une ouverture au niveau de la clé de faitage (**Figure II.33**) et un décollement du bardage de la toiture dû à une mauvaise fixation (**Figure II.34**).

**Figure II. 33** : Orifice de la clé de faitage

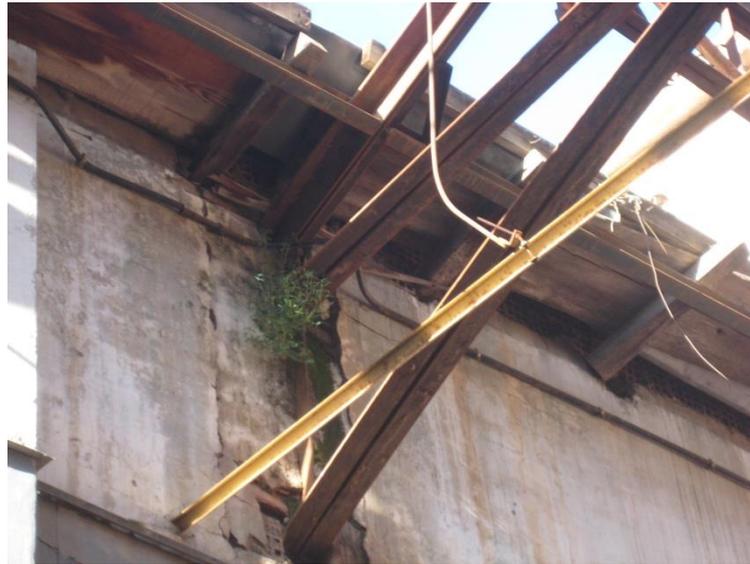
- Une poussé des plantes et l'apparence de lichens sur le mur est un indice que le mur est humide et il va alimenter les éléments de la poutre métallique en corrosion (**Figure II.37**).

**Figure II. 37 :** Apparition de plante et de lichens

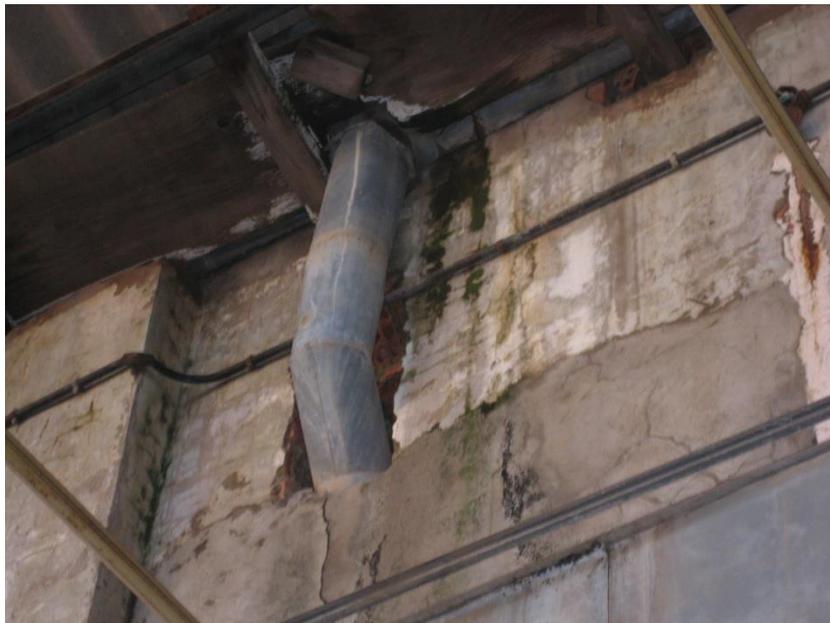
- Apparition de lichens signifie qu'il y a une fuite au niveau du chéneau (**Figure II.38**)

**Figure II. 38 :** Chéneau métallique et apparition de lichens sur le mur.

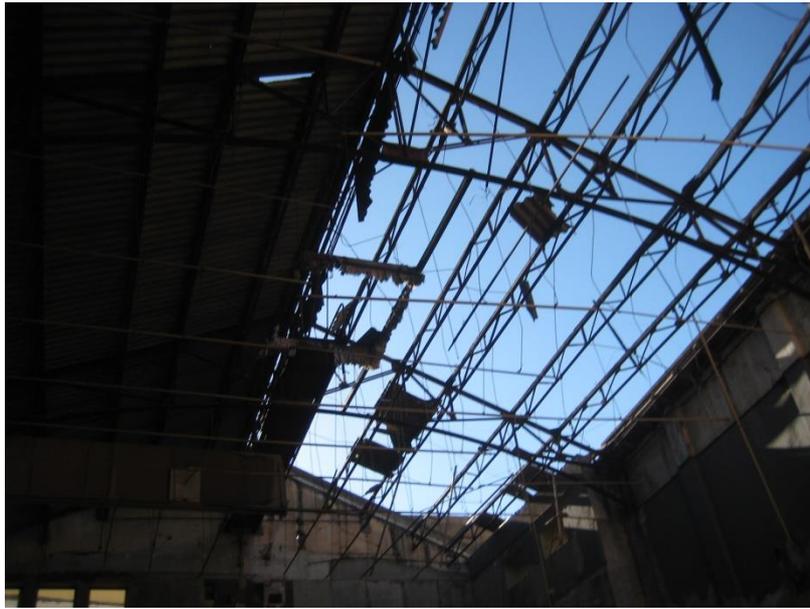
- Disparition de plus de la moitié (**Figure II.39**) de la toiture et la chute d'une panne (**Figure II.40**) à cause de l'explosion.

**Figure II. 39** : Disparition de la toiture

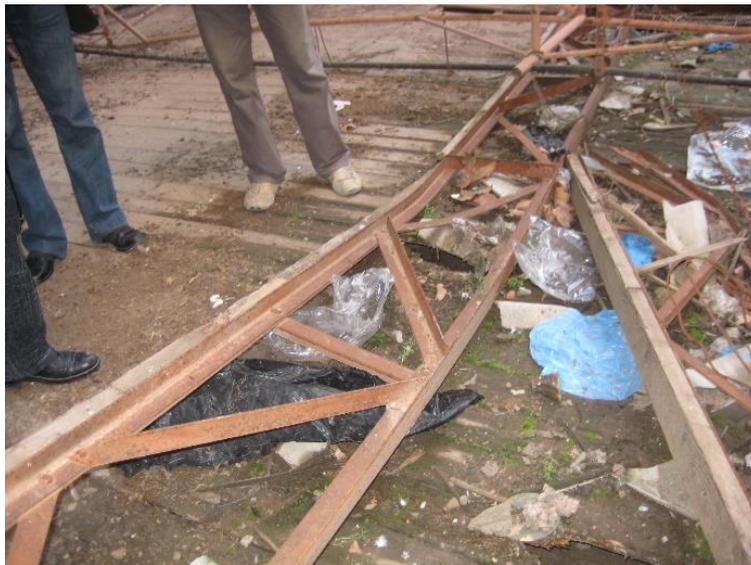
**Figure II. 40** : Chute de la panne métallique

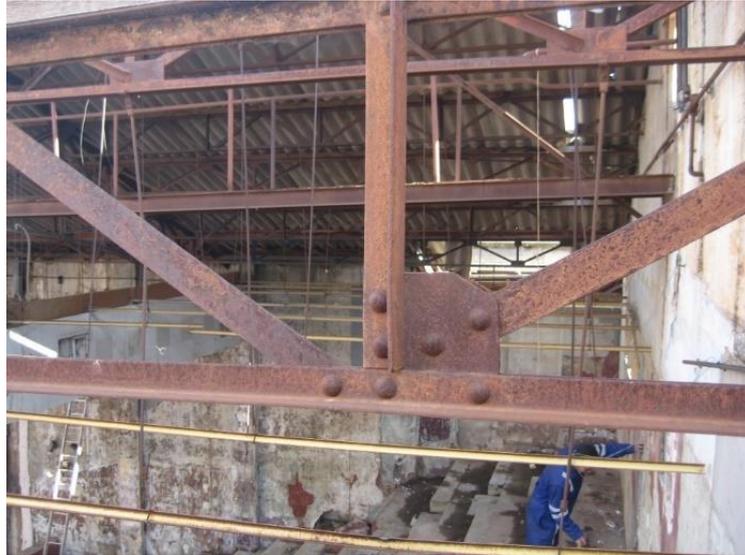
- Une corrosion superficielle des éléments métalliques de la toiture (**Figure II.41**) et des attaches rivetés.

**Figure II. 41 :** La corrosion de la ferme

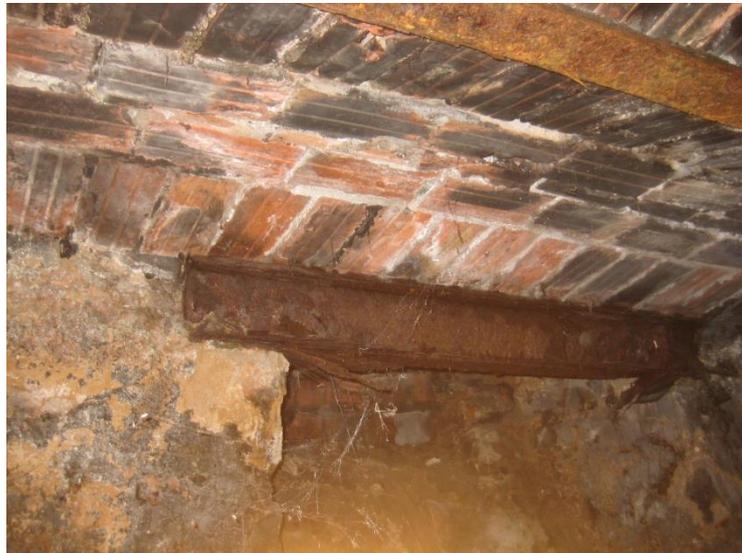
- Le degré de la corrosion des éléments métalliques au sous-sol de la salle est élevé parce que le taux de l'humidité est élevé et les éléments qui sont en contact avec l'acier (béton) humidifie l'acier et accélère sa corrosion (**Figure II.42**).

**Figure II. 42 :** Corrosion de l'acier au sou sol de la salle

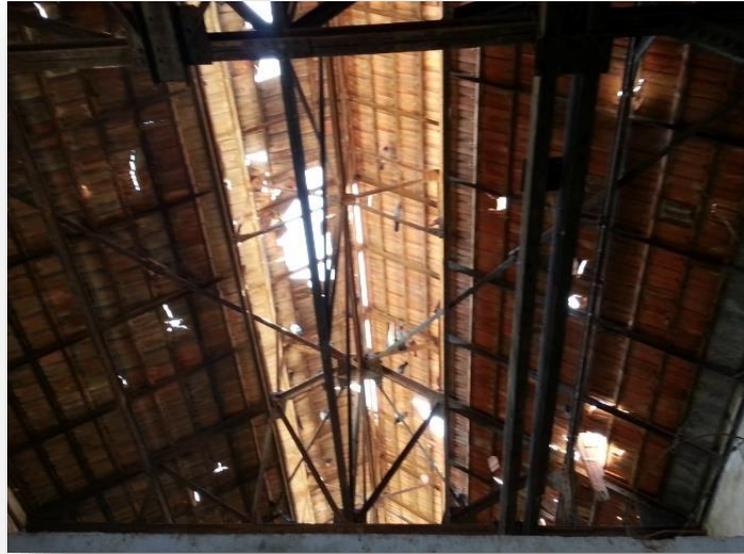
- toiture en mauvaise état et il y a des partie en bardage a la places des tuiles a cause d'un mauvais entretient (**Figure II.51**).

**Figure II. 51 :** Toiture en tuile largement altérée.

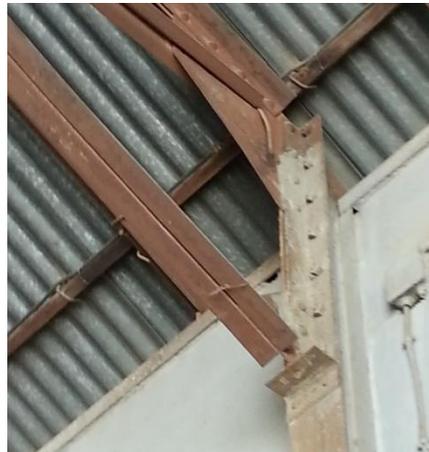
- corrosion superficielle des éléments métalliques à cause de l'ancienneté de l'ouvrage et le manque d'entretien (**Figure II.52**).

**Figure II. 52 :** Corrosion des éléments métalliques

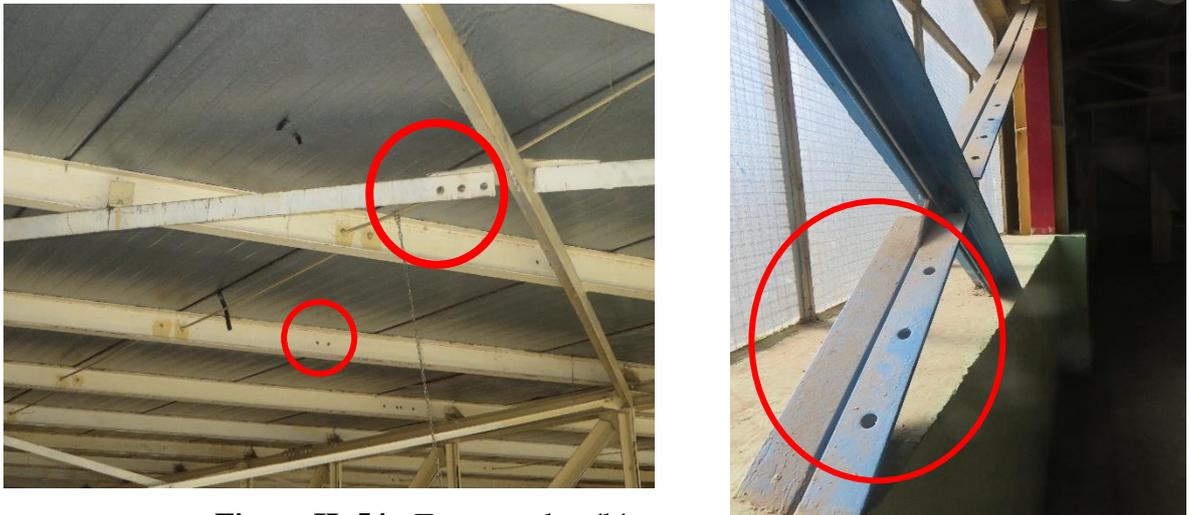
- Des trous supplémentaires sur les éléments métalliques à cause des erreurs dans la phase conception et fabrications des éléments métallique en atelier (Figure II.54).

**Figure II. 54 :** Trous sur les éléments métalliques

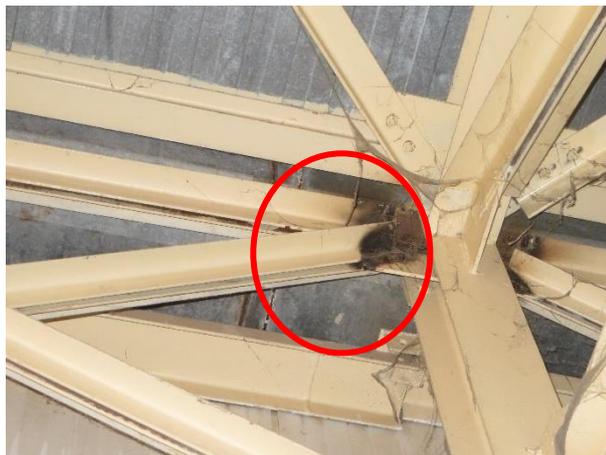
**Figure II. 55 :** Soudure au niveau du gousset

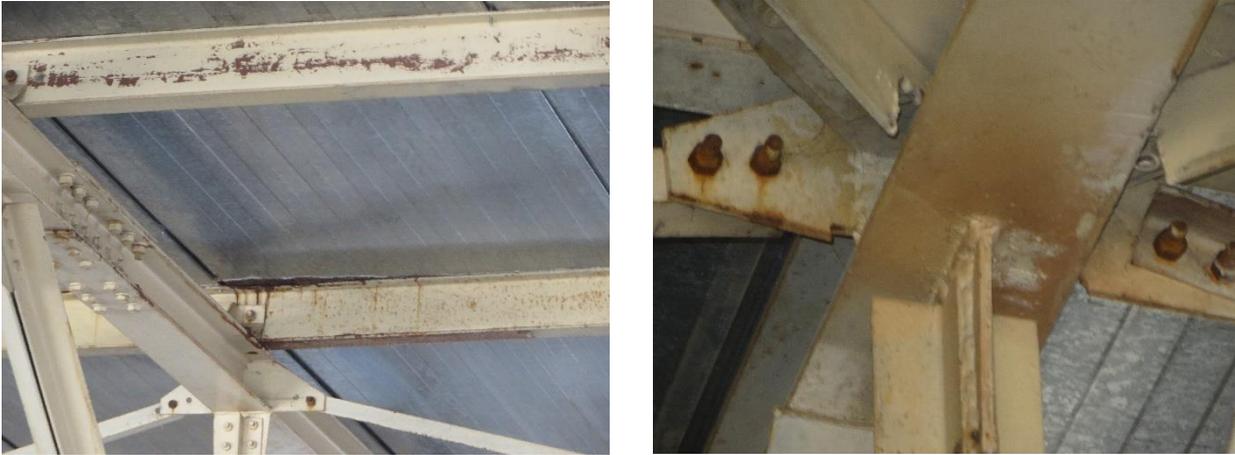
- Mauvaise étanchéité de la salle qui elle a causé une corrosion au niveau des éléments métallique et des boulons (**Figure II.56**).

**Figure II. 56 :** Mauvaise étanchéité de la toiture

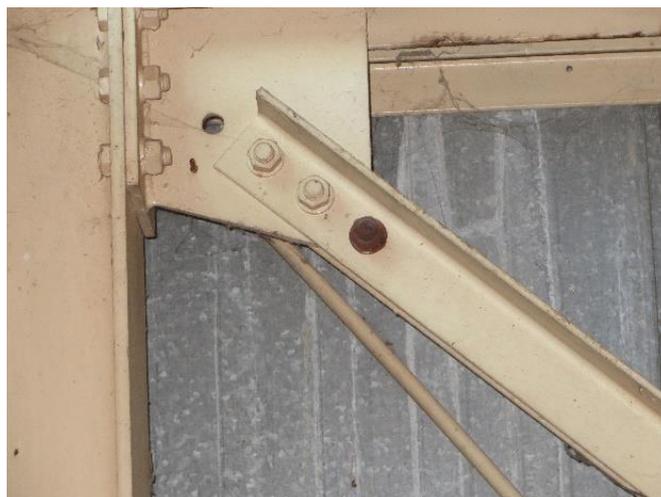
- Manque de longueurs de plusieurs diagonales de contreventement vertical et mauvaise conception des goussets d'attaches à cause d'une mauvaise conception et de réalisation des éléments métalliques (**Figure II.58**).

**Figure II. 58 :** Mauvaise conception de gousset pour contreventement.

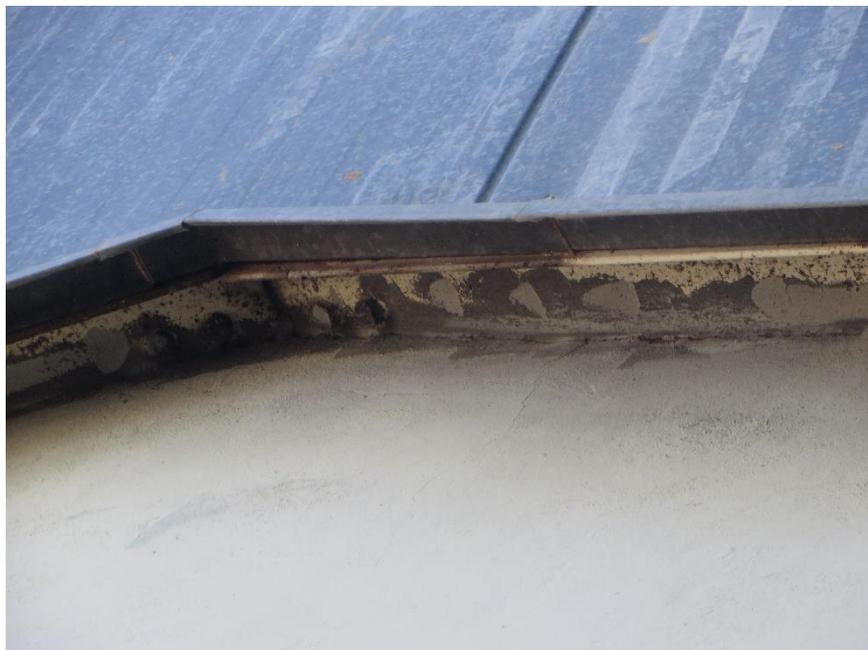
**Figure II. 60** : Corrosion de la lisse de bardage.
