## Introduction Générale

Nous nous sommes intéressés à 11 ouvrages métalliques de la wilaya de Tlemcen, qui sont :

Dans le chapitre II, un relevé pathologique de chaque structure visité dans la région de Tlemcen a été réalisé en récoltant un maximum d'informations.

Dans le chapitre III, la structure métallique de la salle de sport Kara Zaitri Réda à Imama a été étudiée pour vérifier sa stabilité actuelle aux états limites de service.

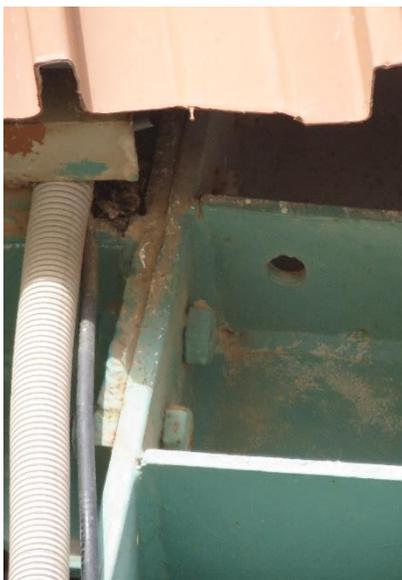
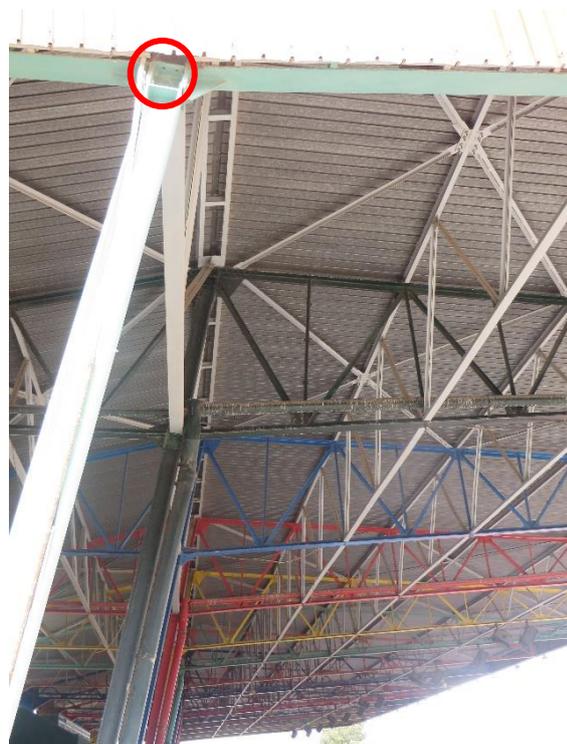
- Erreur de construction on remarque que des raidisseurs troués mais les boulons n'existent pas (Figure II.4)

Figure II. 4: Raidisseur au niveau du poteau

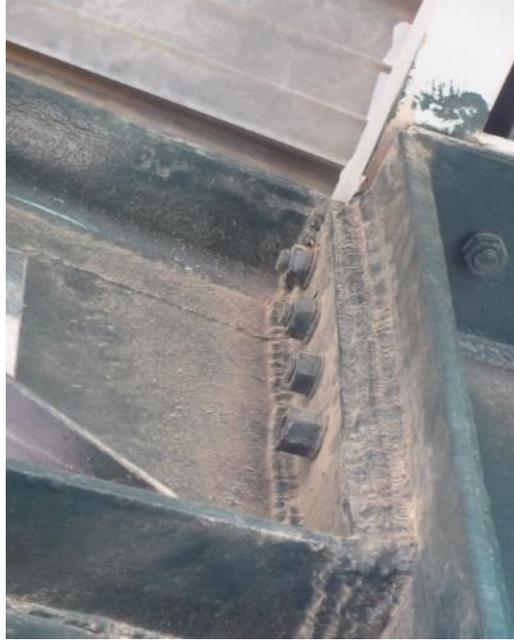
- L'assemblage poteau-poutre avec platine d'about est en plus soudé (**Figure II.5**)
- l'assemblage poteau-poteau avec couvre-joint en plus soudé (**Figure II.6**).

**Figure II. 5:** Assemblage poteau-poutre

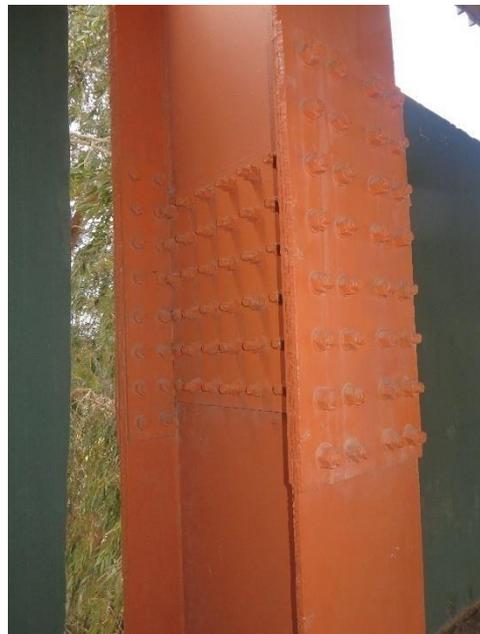
**Figure II. 6:** Assemblage poteau-poteau

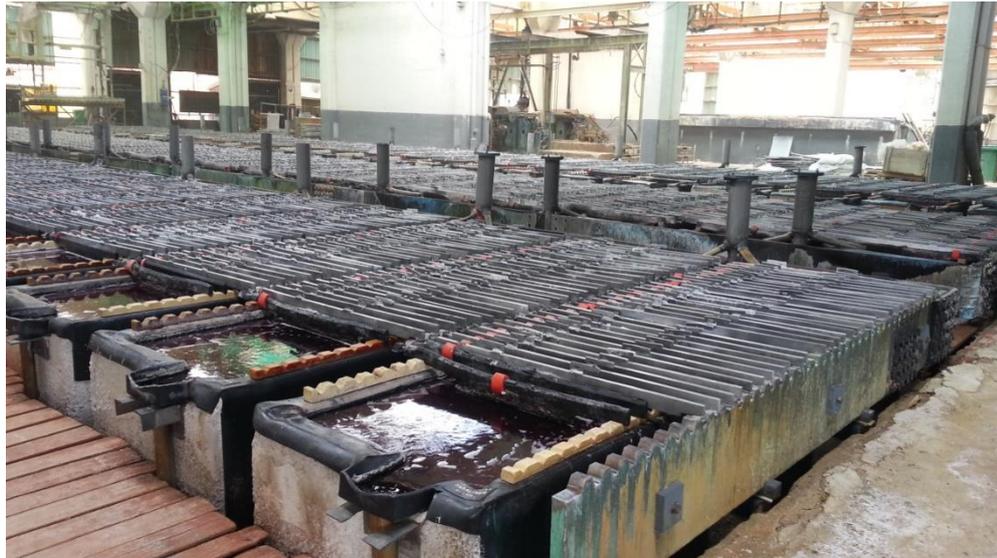
**Figure II. 22 :** Chambre de l'électrolyse du zinc

- L'électrolyse du zinc au niveau de l'usine (Figure II.22) permet la corrosion rapide des éléments en acier parce que le processus de l'électrolyse libère de l'acide sulfurique (aqueux + gaz) en vapeur comme montre la formule suivante :

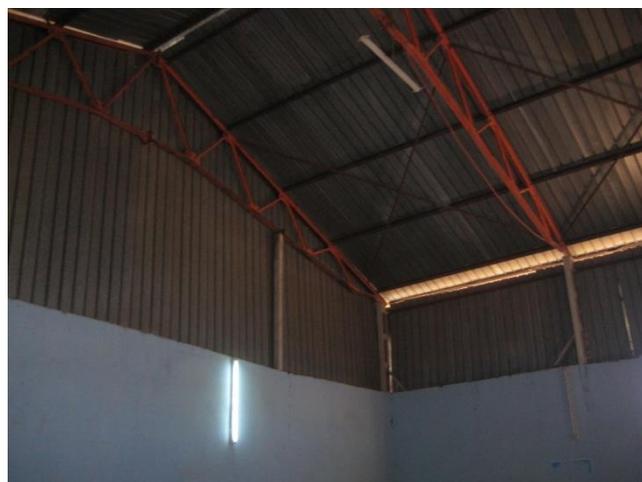
- Maque de lisses de bardage avec des fixations aléatoires au niveau des potelets de la poutre (**Figure II.27**).

**Figure II. 27** : Maque de lisses de bardage.

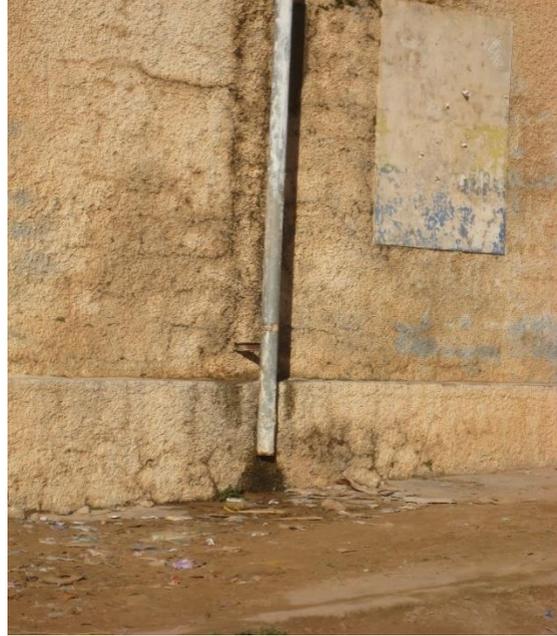
- L'évacuation de l'eau pluviale est incorrecte. Elle a un effet sur les murs et les fondations (**Figure II.28**).

**Figure II. 28** : Manière de débarrassement de l'eau pluvial.

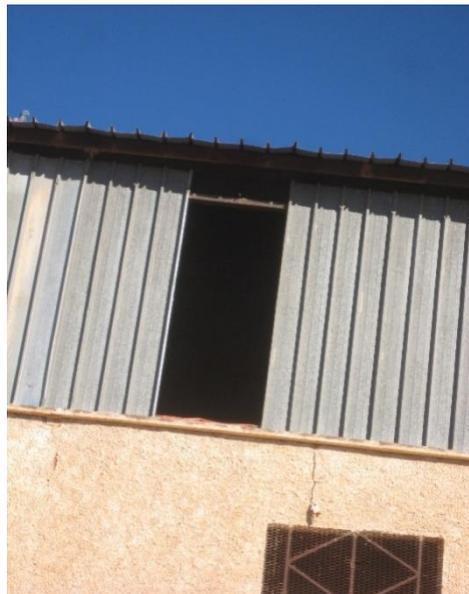
- Disparition du bardage latéral (**Figure II.29**). Le bardage latéral n'arrive pas à la toiture d'où un manque.(**Figure II.30**).

**Figure II. 29** : Disparition du bardage latéral

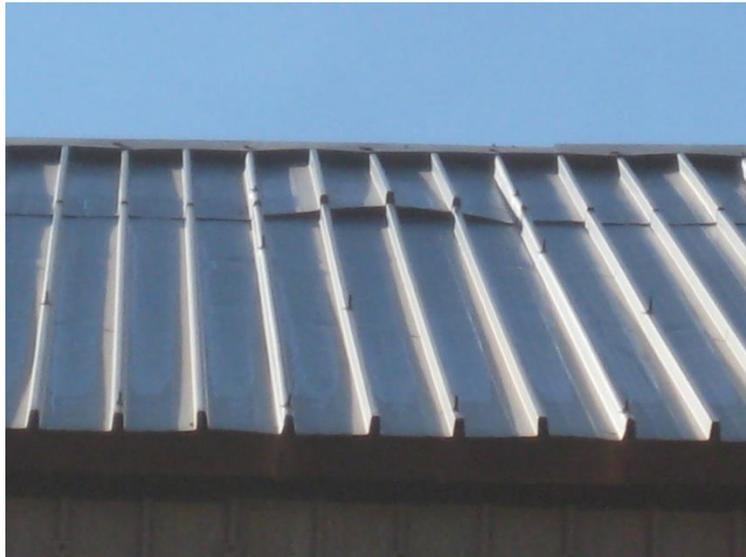
**Figure II. 34 :** Décollement de bardage de la toiture.

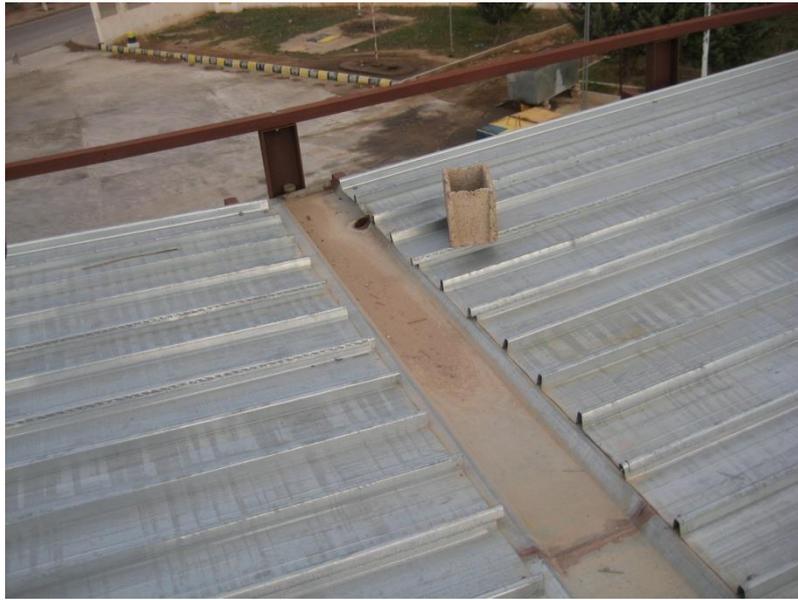
- Accumulation de sable et de l'eau sur les chéneaux est un résultat de manque d'entretien (**Figure II.44**) d'où obstruction des descentes d'eau.

**Figure II. 44 :** Vue d'un chéneau métallique

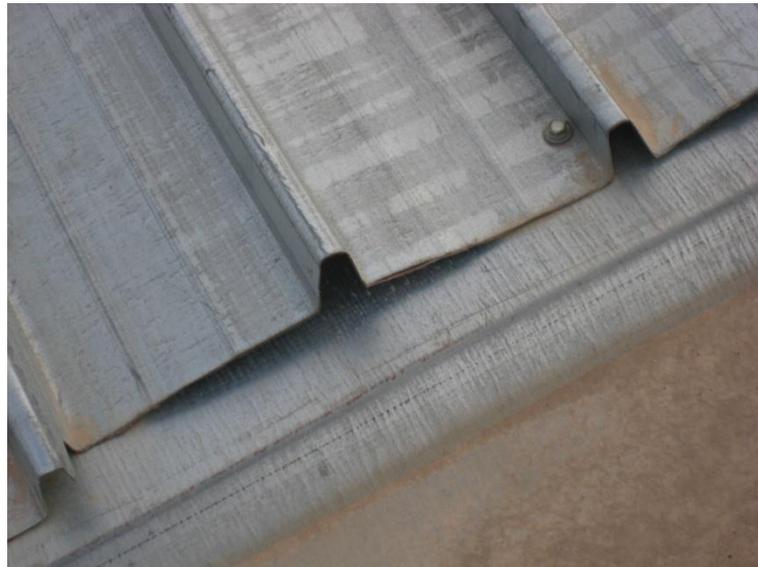
- Une mauvaise fixation du bardage et le manque du crochet et des vis liaison (**Figure II.45**).

**Figure II. 45 :** Mauvaise fixation de couverture

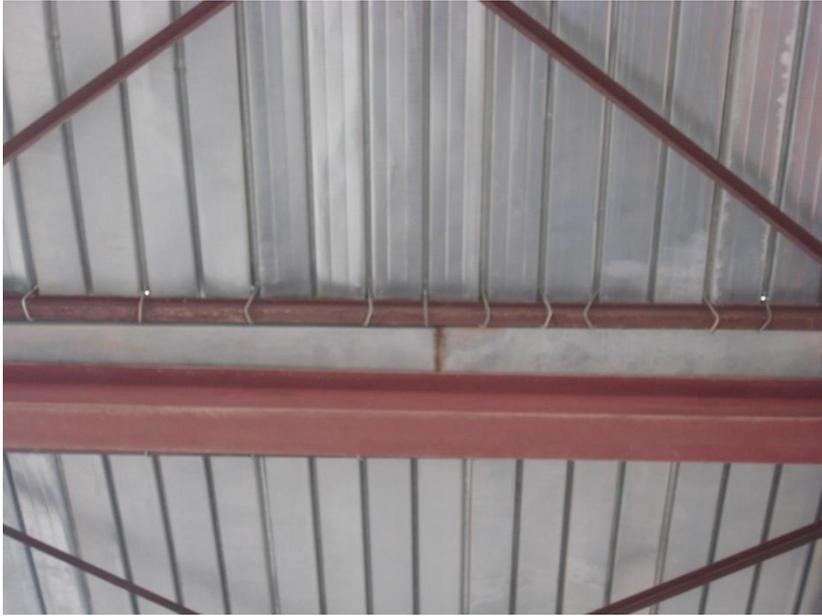
**Figure II. 46 :** Les crochets de fixations de la toiture

- Les crochets et les vis ne sont pas fixés (**Figure II.47**) et ils ne sont pas à leur place connecte (**Figure II.46**).

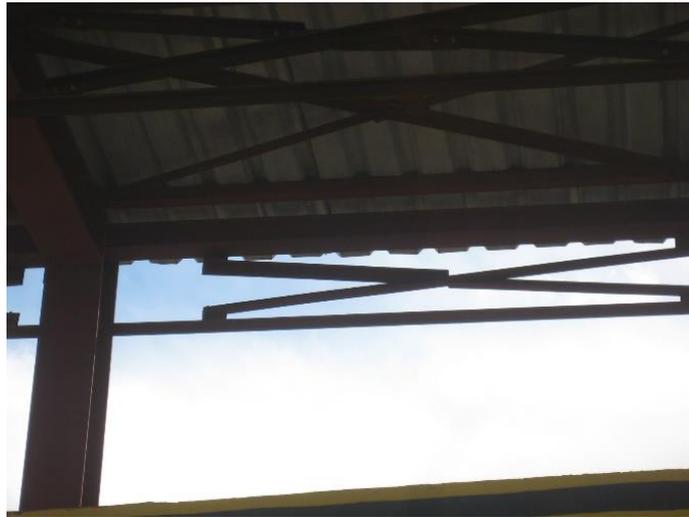
**Figure II. 48 :** Contreventement métallique

- Mauvaise réalisation des contreventements horizontaux. Le système de fabrication des diagonales de contreventement et des goussets correspondants a été erroné d'où mauvaise fixations (**Figure II.48**).

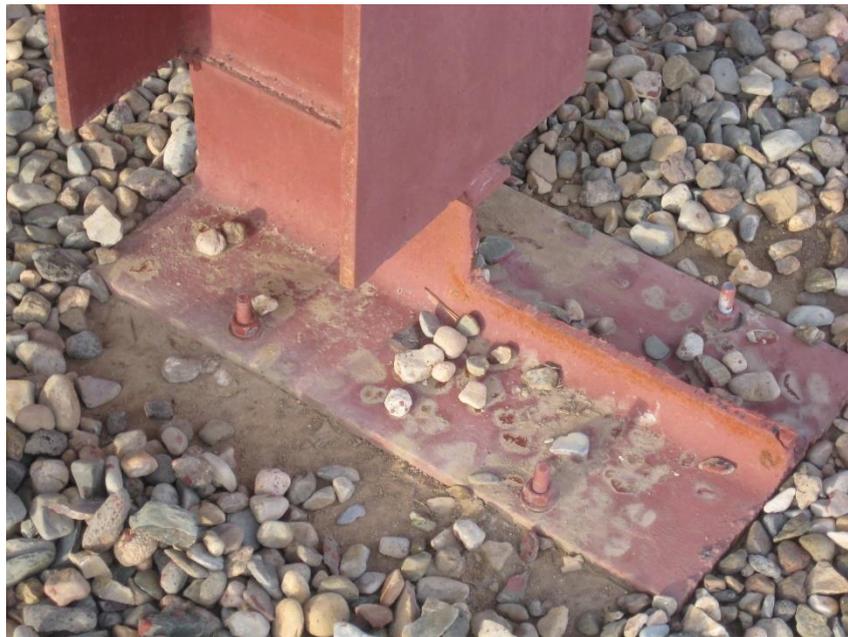
**Figure II. 49 :** Pied de poteau métallique

- Des fixations qui ne répondent pas à la norme de la construction (**Figure II.49**).

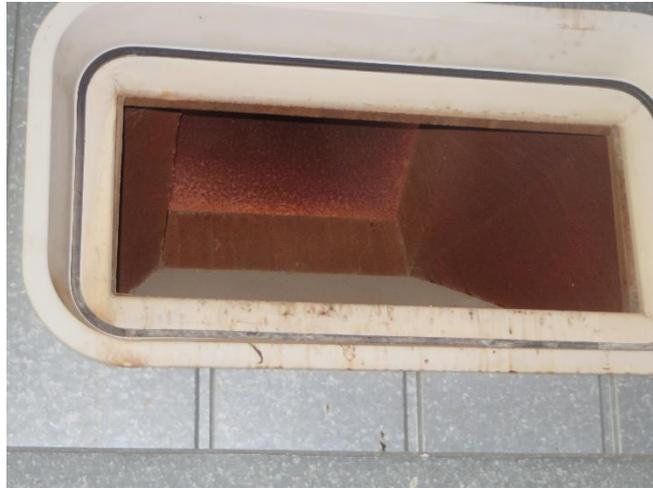
**Figure II. 59** : Fenêtre de la toiture

- Corrosion de plusieurs éléments de la toiture d'où la fermeture de leurs fenêtres ce qui ne permet pas la circulation d'air dans la salle (**Figure II.59**).
